## 第2章 新庁舎建設の必要性

## 2. 現庁舎の状況と課題

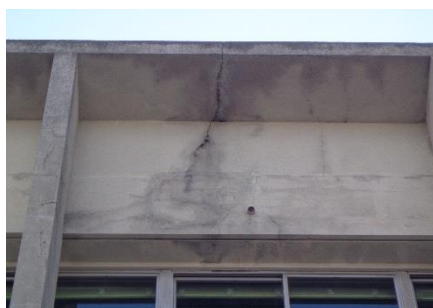
- ・建物全体の老朽化が進んでおり、危険箇所については修繕を行っているが、現庁舎は旧耐震基準による建築物であることを踏まえると新耐震基準を充足しておらず耐震性が低いと考えられ、利活用するためには耐震診断の必要があります。

[ 外壁面などに見られるクラック ]

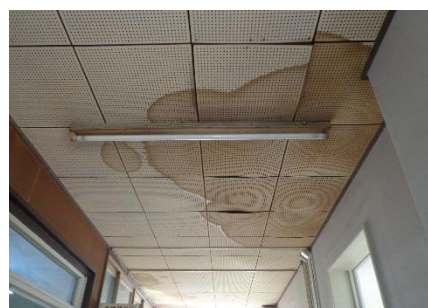
[ 天井の雨漏りによる漏水跡と剥離のおそれ ]

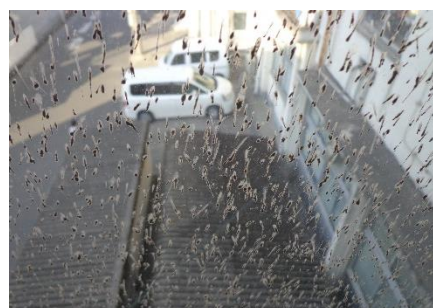
[ 清掃だけでは落ちない降灰跡が残る窓ガラス ]

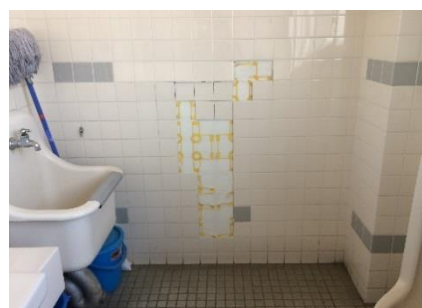
[ タイルの剥離 ]

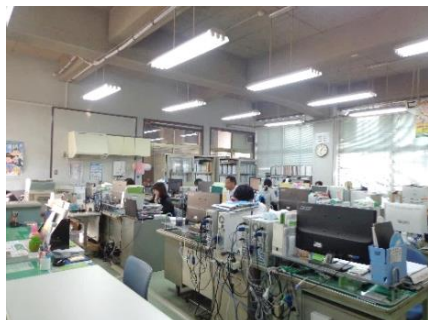
[ 狭あい化した執務スペース ]

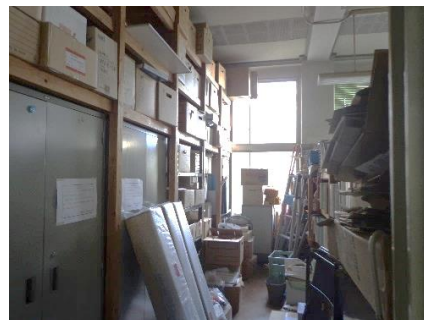
[ 倉庫スペースの不足 ]

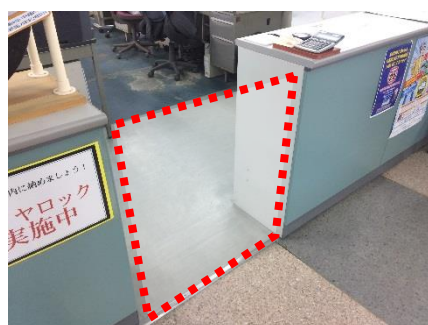
[ 窓口カウンターにあおり戸などがなく、外部進入などの防犯対策上の不安がある ]

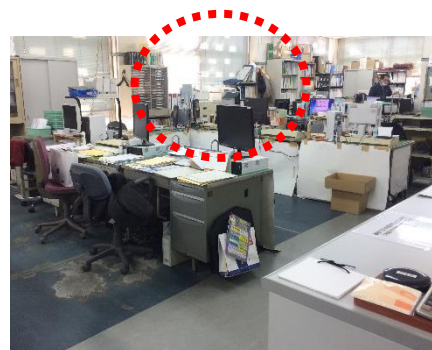
[ カウンター越しから執務室内のパソコン画面が見えてしまい、情報漏えいのおそれがある ]

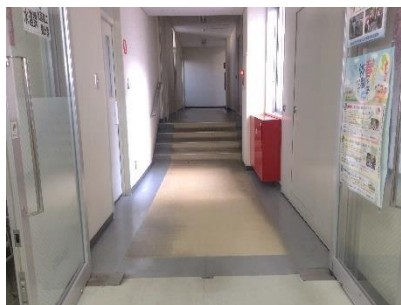
- 本館、新館、別館はすべてエレベーターが設置されておらず、本館にエレベーターを設置したとしても、本館と新館の連絡通路には段差があり、スロープを設置するスペースの余裕がないため、各建物にそれぞれエレベーターを設置するなどしない限り、根本的な解決には至らないと考えられます。

[ 本館と新館の連絡通路にある段差 ]

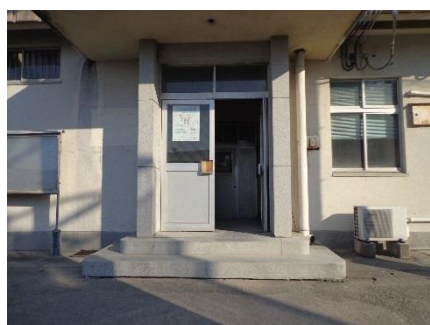
[ スロープが設置されていない出入口 ]

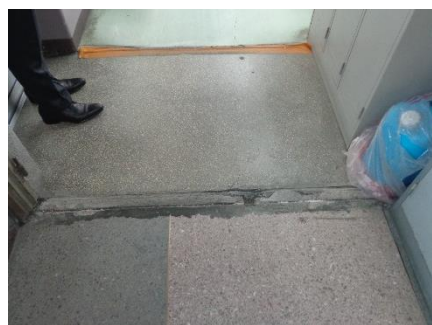
[ エクspansion・ジョイント部分の段差 ]

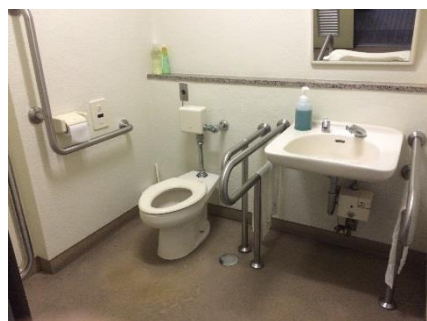
[ 車いす利用者対応ではあるものの、乳幼児連れやオストメイト\*<sup>3</sup>対応ではない ]

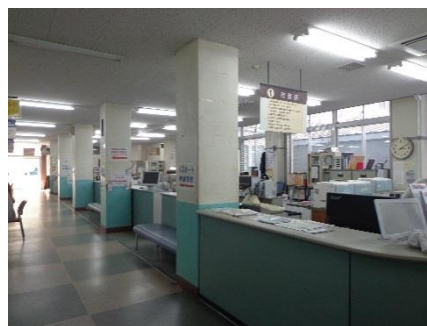
[ 窓口サインの表示が、近くや前まで行かなければ分かりにくい ]

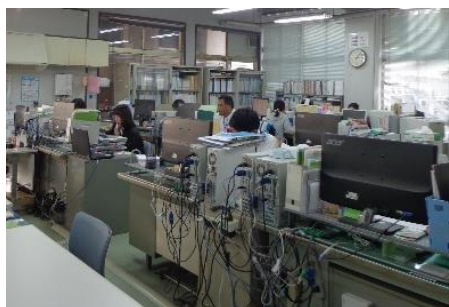
- ・近年の急速なICT<sup>\*4</sup>化に伴うパソコンやプリンターなどの機器の導入により、執務スペースが一層手狭になっています。加えて建物自体もICT化に対応できる構造でないため、露出配線・たこ足配線で対応しているなど、今後の高度情報化への対応および情報管理の安全性などについても課題があります。

[ 露出するOA機器の配線 ]
